## O ABALROAMENTO DA FRAGATA HELGE INGSTAD

Capitão de Mar e Guerra (RM1) Carlos Norberto Stumpf Bento<sup>1</sup>

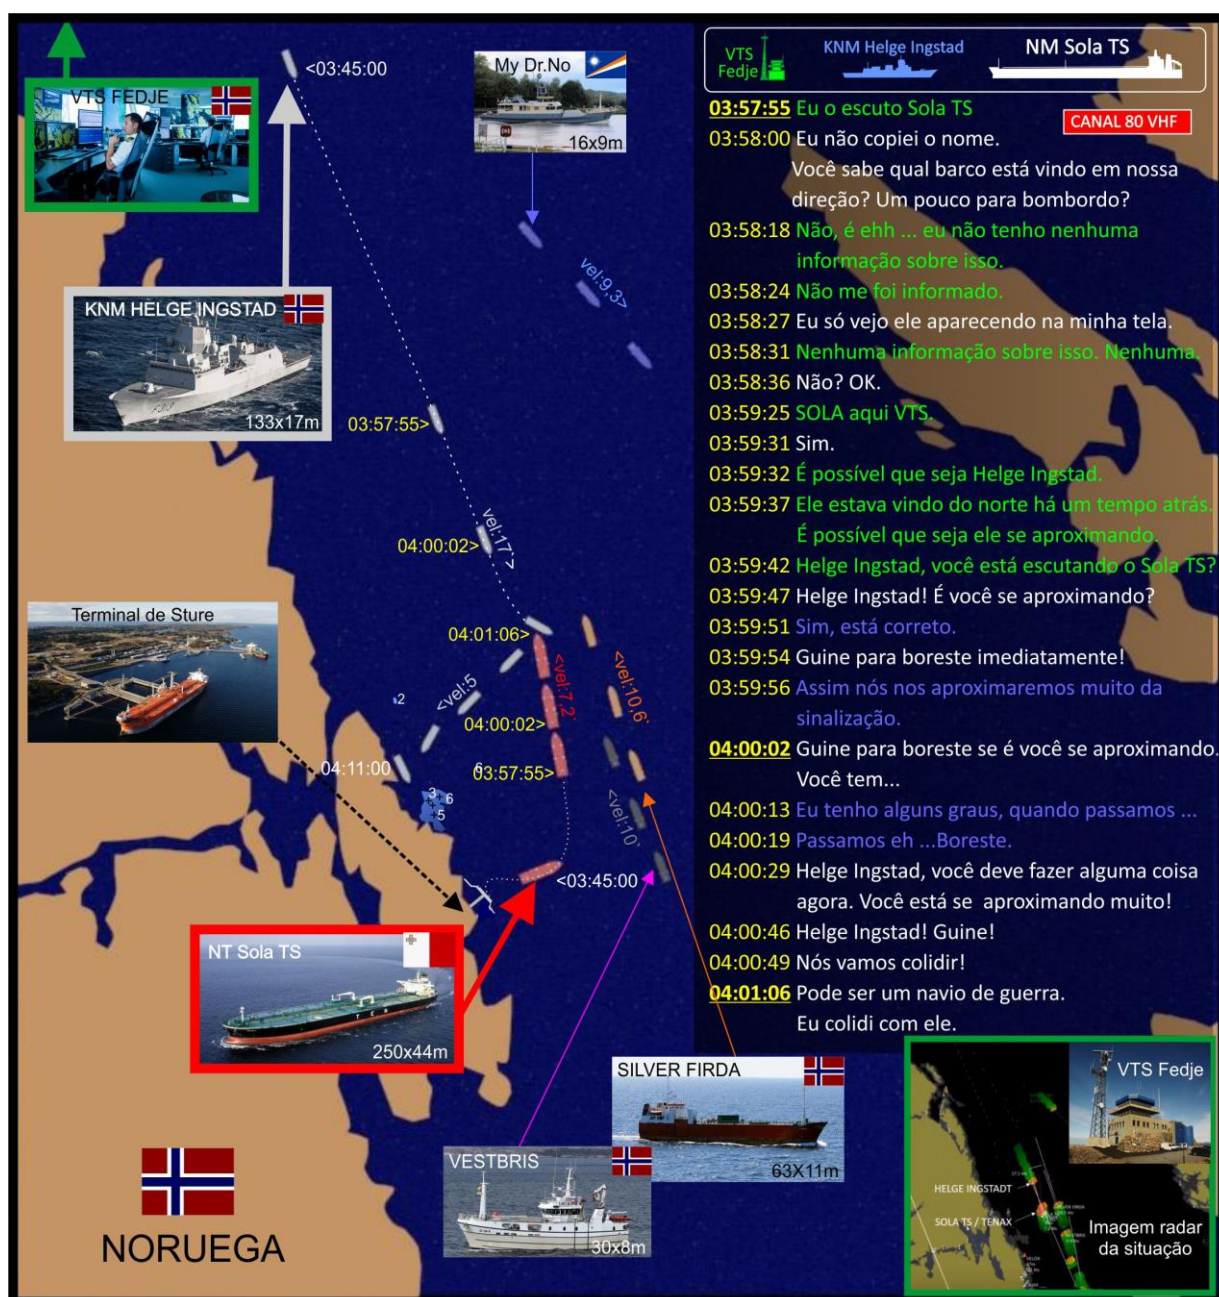
Figura 2 - Infográfico com o esquema da situação

Às 03:45 o prático embarcado no Navio Tanque (NT) SOLA TS, carregado OFICILcom petróleo bruto, comunicava ao VTS que estava desatracando do terminal de Sture com auxílio de 2 rebocadores. O navio estava com suas luzes de navegação e de conveses acesas. (ver infográfico da fig.2). Nesse mesmo horário ocorria a passagem de serviço no passadiço da fragata, onde foram plotados 3 contatos radar pela proa e observado um objeto muito iluminado próximo ao terminal de Sture.

<sup>5</sup> Mesmo possuindo geometria furtiva (*stealth*), a fragata foi detectada com um eco radar de tamanho semelhante às embarcações com menos da metade de seu comprimento (figura 2 – canto inferior direito)

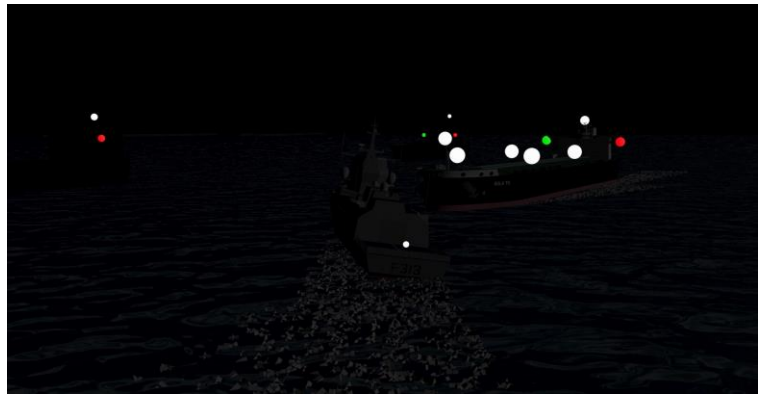
Figura 3 – Manobra de evasão da fragata

Às 04:01, após uma manobra de evasão frustrada da fragata, guinando para bombordo (fig. 3), o NT a abalroa a meio navio. O práctico comenta na fonia que colidiu no que pode ter sido um navio de guerra.

Segundo o relatório preliminar, a fragata teria realizado uma manobra de evasão um pouco antes de ser abalroada (fig.3). Como o relatório não menciona nada a respeito dos efeitos desse tipo manobra, cabe evidenciar que o Oficial da fragata, sem efetuar uma urgente redução de velocidade ou guinar de acordo com o RIPEAM<sup>17</sup>, tentou cruzar a proa do NT sem levar em consideração o abatimento constante dos dados tácticos do navio, que é o caimento do navio para o bordo contrário ao da guinada, no início da evolução, medido na direção normal ao rumo inicial (fig.7). Nessa situação, assim que o leme é

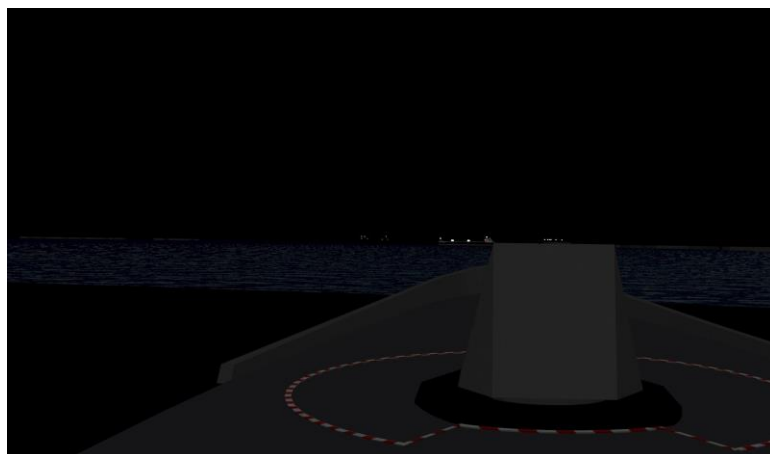
Figura 4 – Visão do passadiço da fragata às 03:45

Logo depois, o Oficial que assumiu o quarto, não percebeu que o NT SOLA TS (que navegava com as luzes de convés acesas<sup>13</sup>), já se encontrava em rumo de colisão. As luzes de convés do NT mascararam as luzes de navegação e os próprios flashes da lâmpada Aldis, fazendo-o ser confundido visualmente com um objeto iluminado não cartografado parado ao largo do terminal. O terminal e parte do NT também podem ter sido temporariamente encobertos pelo canhão do navio (fig.4).

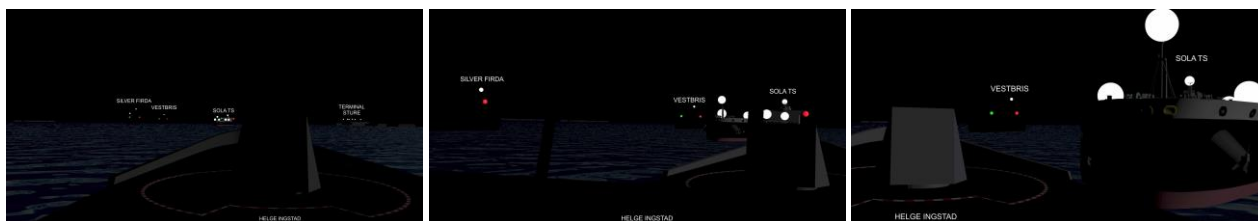
Figura 6 – Visão do passadiço da fragata às 03:57, 04:00 e 04:01

7 – Mesmo por meio de uma vigilância estritamente visual, percebe-se pelas imagens simuladas da figura 6 que as luzes “do objeto” estavam em movimento com marcação constante e distância diminuindo rapidamente. Isso evidencia que o Oficial assumiu o serviço sem ter a devida consciência situacional.

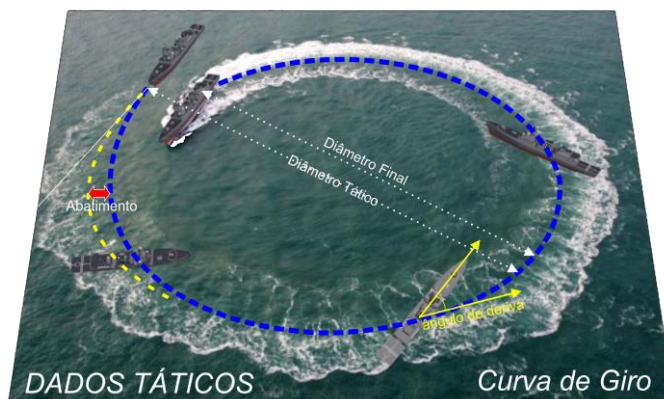
Figura 7 - Curva de Giro do navio

carregado, a proa guina para o bordo da guinada, mas o centro de gravidade permanece seguindo o rumo inicial por um curto espaço. Em seguida, abate para o bordo oposto ao da guinada e só começa a ganhar caminho para o bordo da guinada depois de avançar cerca de 2 a 3 vezes o comprimento do navio. Verifica-se, então, que não será possível evitar um obstáculo à proa se somente carregar-se o leme para um bordo, ao se ter o obstáculo à distância inferior ao dobro do comprimento do navio<sup>18</sup>. Evidentemente, a situação se agrava caso esse obstáculo esteja em movimento, como era o caso do NT SOLA TS.

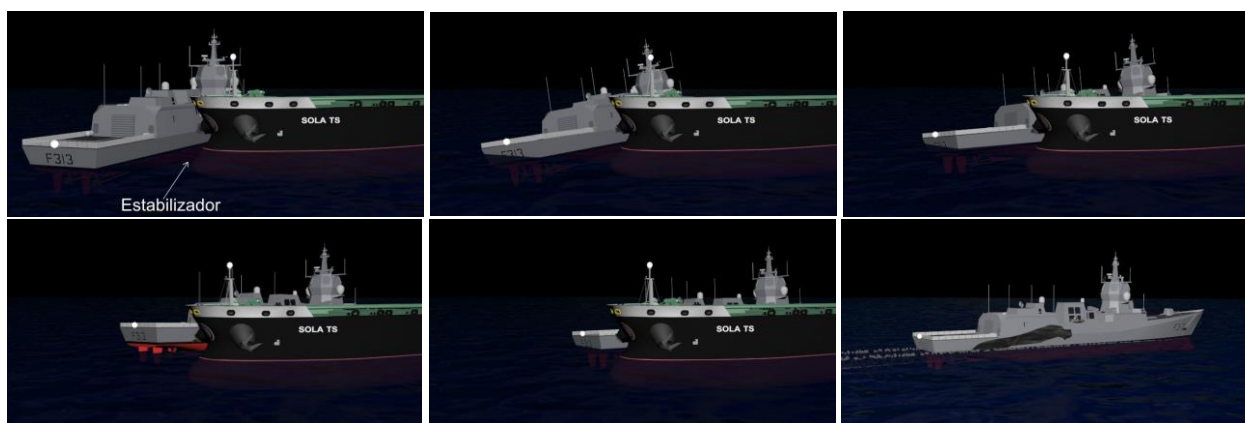
Figura 8 – Sequência do abalroamento.

Aparentemente estabilizada ao final da guinada, a fragata foi abalroada a meio navio, tendo seu costado atingido pelo ferro de boreste e pela estrutura externa do escovém do NT SOLA TS, provocando um enorme rasgo que se estendeu por todo o comprimento do hangar e a metade do convão.

Provavelmente, a intensidade do choque fez com que a fragata adernasse para bombordo e o bulbo de proa do NT e o efeito hidrodinâmico da massa de água que o mesmo desloca, fatalmente içaram a popa da fragata nos instantes finais do abalroamento, fazendo com que o rasgo atingisse a altura da sua linha d'água (fig.8).

alguns arranhões leves, possivelmente ocasionados pelo estabilizador de boreste da fragata, que foi arrancado com o choque (primeiro quadro da fig.8). Aparentemente o NT teria perdido o seu ferro de boreste e 20 metros de amarra durante o choque. Os abalroamentos do CT USS PORTER em 2012 e dos CT USS FITZGERALD e McCAIN em 2017 (fig.10) já exemplificavam na prática os tipos de danos gerados por um abalroamento ortogonal por um NM. No caso do USS PORTER, o formato da proa do NM fez com que apenas a roda de proa atingisse o CT em sua superestrutura e que o bulbo passasse por debaixo da quilha do CT. No acidente com o USS FITZGERALD, o CT, além de ter sido atingido pela roda de proa em sua superestrutura, o bulbo de proa do NM penetrou em suas obras vivas vitimando 7 marinheiros. Já no abalroamento do CT USS McCAIN, o navio foi atingido em uma área desprovida de superestrutura, onde apenas o bulbo de proa do NM penetrou na altura da sua linha d'água, vitimando 10 marinheiros. Nesses dois últimos acidentes, apesar das perdas de vidas, o choque ortogonal facilitou o isolamento dos compartimentos atingidos, não comprometendo a reserva de flutuabilidade<sup>19</sup> dos navios, o que evitou seus afundamentos.

Outro aspecto relevante que deve ser considerado no caso do NP COSTA CONCORDIA e da fragata HELGE INGSTAD é que ambos, navegando em velocidade muito alta para a situação, tiveram um rasgo longitudinal na altura da alheta, onde o alagamento imediatamente atingiu os geradores, afetando a propulsão e prejudicando a operação de diversos sistemas e equipamentos. No COSTA CONCORDIA, devido à pane elétrica, não foi possível isolar todos os compartimentos, visto que as portas estanques possuíam travas elétricas que não funcionaram após o “apagão”, e a sua propulsão *azipod*<sup>22</sup> era totalmente dependente de energia elétrica. Apenas 2 compartimentos poderiam ter sido alagados sem comprometer a flutuabilidade, mas logo 3 a 4 deles foram alagados. A fragata teve uma imediata perda da propulsão do eixo de boreste e perda de energia elétrica que impossibilitou a utilização de bombas de esgoto, mas continuou navegando a cerca de 5 nós (quadro 6 da fig.8).

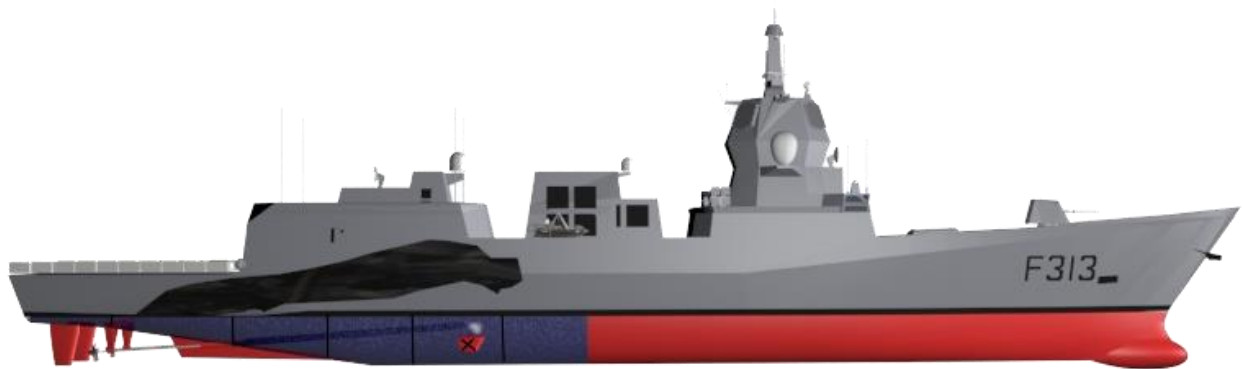
Figura 13 – Alagamento dos compartimentos da fragata

A condição de fechamento do material era desconhecida já que a fragata não se encontrava guarnecendo Detalhe Especial para o Mar (DEM). O alagamento foi tomando os 3 compartimentos que podiam ser alagados sem comprometer a sua flutuabilidade. Aos poucos, porém, a água foi se infiltrando por outros compartimentos, principalmente pelos tubos ociosos dos hélices (fig.13), e o navio, mesmo amarrado a pontos

de apoio em terra para não deslizar para um fundo da ordem de 50 metros, poucos dias depois veio a romper a amarração com o peso d'água embarcado e a afundar de vez no local (quadro 3 da fig.14).

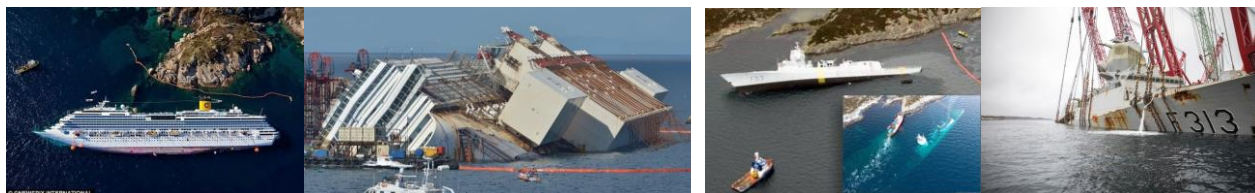
Figura 14 – Salvamento do NP Costa Concordia e da fragata Helge Ingstad.

Apesar do foco da segurança da navegação ser principalmente a segurança das embarcações, a salvaguarda da vida humana no mar<sup>24</sup> e a poluição gerada por navios<sup>25</sup>, este trabalho não pode deixar de mencionar os altos custos envolvidos no salvamento desse tipo de naufrágio (fig.14). O COSTA CONCORDIA, que virou sucata, levou quase 3 anos para ser removido do local a um custo de U\$ 1,5 bilhão. A fragata HELGE INGSTAD levou 3 meses e os custos da operação de salvamento não foram divulgados. Os custos de recuperação do navio, porém, são maiores do que os de construção de uma nova unidade, podendo atingir a mesma cifra de U\$ 1,5 bilhão, que, segundo as Forças Armadas Norueguesas, é quase 3 vezes o custo de construção de uma fragata nova.
