O AFUNDAMENTO DO HMNZS *MANAWANUI*

Cinemática do acidente

Resumo do Acidente

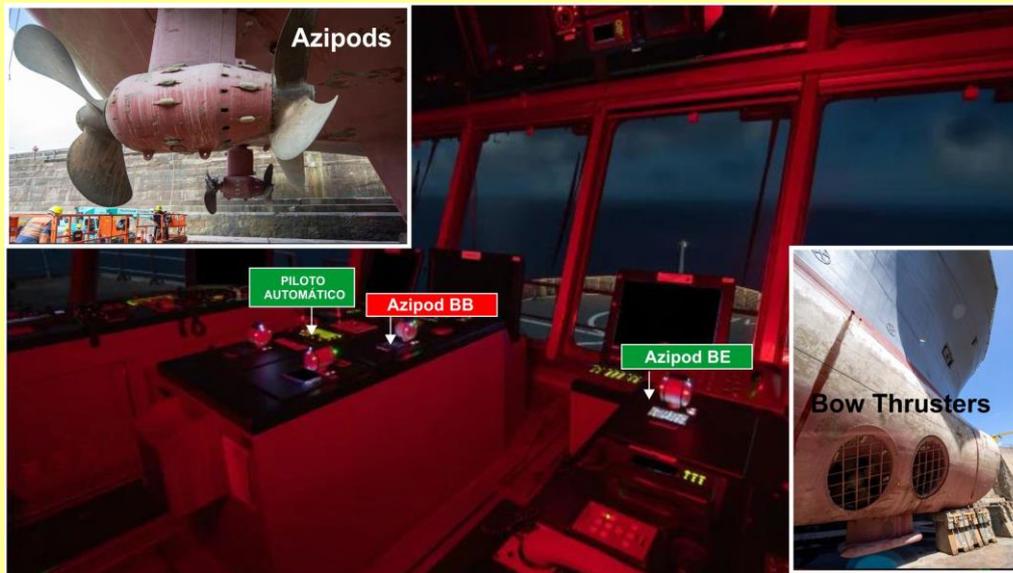
1 - Como podemos constatar na figura abaixo, o navio possuía um sistema de governo baseado em propulsores azimutais (azipods) na popa e propulsores auxiliares na proa (bow thrusters), como era o sistema do NP *Costa Concordia*, cujo acidente foi analisado no item **4.1.4 ESTUDOS DE CASO**. A diferença é que no *Manawanui*, tais propulsores estavam integrados a um sistema de posicionamento dinâmico (DP).

Passadiço e propulsores do HMNZS *Manawanui*

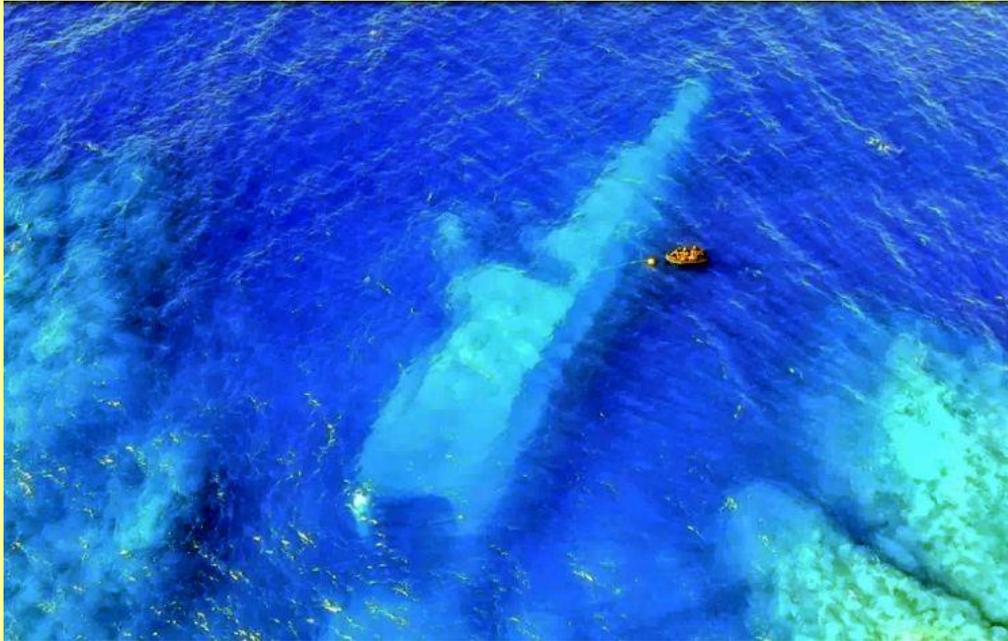
Local do afundamento do HMNZS *Manawanui* (Fonte: <https://www.samoanewshub.com>).

Como o navio afundou totalmente, como podemos constatar pela foto acima, em uma profundidade maior do que 18 metros, que é a dimensão da sua boca, fica para ser esclarecido pela investigação se a Comandante, após a desativação do piloto automático, ao avaliar a situação, poderia de alguma forma ter retraído o navio dessa posição final e demandado águas rasas com tensa de areia ou lama, varando o navio e evitando o seu afundamento ou a necessidade urgente de seu abandono, além, é claro, de diminuir o impacto ambiental no local.
