## O ABALROAMENTO DA FRAGATA HELGE INGSTAD

Capitão de Mar e Guerra (RM1) Carlos Norberto Stumpf Bento<sup>1</sup>

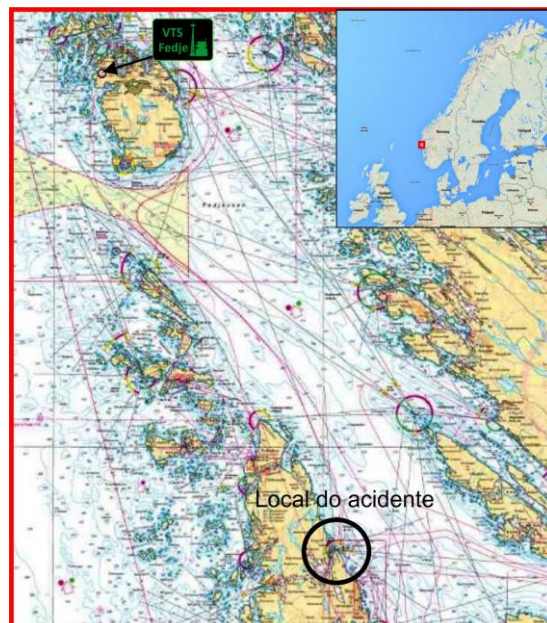
Figura 1 - Esquema da situação

Às 03:57, o prático a bordo do NT SOLA TS já tinha girado o navio para o norte, assumido o rumo 350<sup>0</sup>, com uma velocidade de 7 nós, quando observa no radar um contato se aproximando ligeiramente por bombordo e tendendo a cruzar a sua proa<sup>5</sup>.

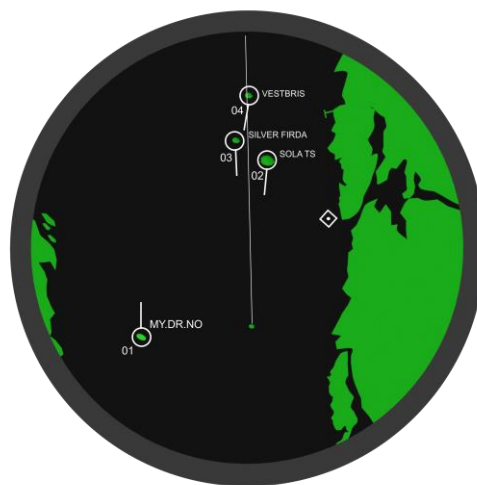
Figura 5 – Tela do radar ARPA integrada ao AIS

3 - Aparentemente a análise do movimento dos alvos pelo radar não foi feita de forma adequada, e o NT SOLA TS foi confundido com o Barco Pesqueiro (BP) SILVER FIRDA. Geralmente, esse tipo de equipamento é dotado com o recurso ARPA<sup>14</sup>, que permitiria ao operador na fragata, caso colocado em aquisição automática, acompanhar até 20 contatos sem intervenção humana, disparando um alarme sonoro e visual de ameaça no passadiço, caso detectasse qualquer embarcação em rumo de colisão. Mas nem em aquisição manual o NM foi colocado. A figura 5 exhibe uma tela orientada pelo rumo verdadeiro do navio (função COURSE UP), o que facilita a identificação (número de acompanhamento) dos alvos pela proa. Na figura, a função OFF CENTER está habilitada, permitindo exibir alvos e feições pela proa sem a necessidade de adotar uma escala mais longa. Essa ferramenta também possui o recurso TRIAL MANEUVER, que analisa os contatos em acompanhamento e simula uma manobra de mudança de rumo e/ou velocidade antes que a mesma seja executada. A boia de perigo isolado representada por um losango (ver item 3) poderia receber manualmente um símbolo circular idêntico sem vetor (função aquisição manual NAVMARK), recebendo a indicação N1, por se tratar de um alvo estático (marca de navegação).

4 - Apesar da decisão de algumas Marinhas em operar com o AIS em passivo, não permitindo a sua identificação automática por outras embarcações ou VTS, ainda que genericamente como um navio em operações, tal ferramenta, mesmo operada dessa forma, permitiria ao Oficial de quarto da fragata identificar automaticamente todas as embarcações (além de uma gama enorme de seus dados estáticos, dinâmicos e de viagem) e sinais náuticos com AIS da área até um limite de 450 contatos. Essa ferramenta também dispararia no passadiço alarmes visuais e sonoros semelhantes ao radar/ARPA. Na tela radar da figura 5, a identificação de nome, rumo, velocidade, etc. só é possível pela integração do AIS ao radar. O losango da figura representaria um sinal náutico emitindo sinal AIS (AtoN AIS), caso o sinal fosse dotado de AIS.

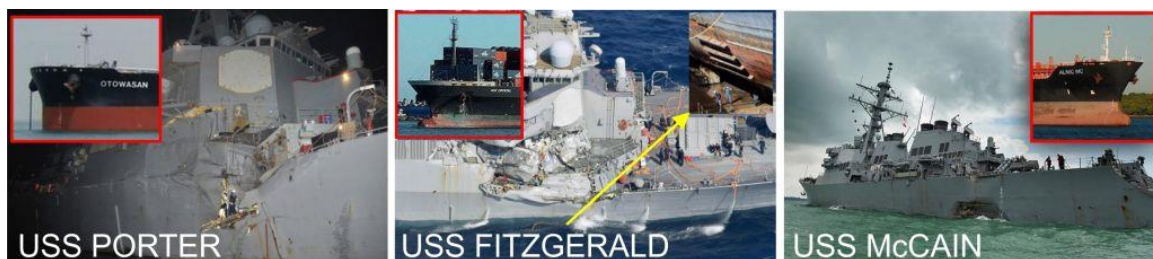
Figura 10 – Abalroamentos dos CT Classe Arleigh Burke

alguns arranhões leves, possivelmente ocasionados pelo estabilizador de boreste da fragata, que foi arrancado com o choque (primeiro quadro da fig.8). Aparentemente o NT teria perdido o seu ferro de boreste e 20 metros de amarra durante o choque. Os abalroamentos do CT USS PORTER em 2012 e dos CT USS FITZGERALD e McCAIN em 2017 (fig.10) já exemplificavam na prática os tipos de danos gerados por um abalroamento ortogonal por um NM. No caso do USS PORTER, o formato da proa do NM fez com que apenas a roda de proa atingisse o CT em sua superestrutura e que o bulbo passasse por debaixo da quilha do CT. No acidente com o USS FITZGERALD, o CT, além de ter sido atingido pela roda de proa em sua superestrutura, o bulbo de proa do NM penetrou em suas obras vivas vitimando 7 marinheiros. Já no abalroamento do CT USS McCAIN, o navio foi atingido em uma área desprovida de superestrutura, onde apenas o bulbo de proa do NM penetrou na altura da sua linha d'água, vitimando 10 marinheiros. Nesses dois últimos acidentes, apesar das perdas de vidas, o choque ortogonal facilitou o isolamento dos compartimentos atingidos, não comprometendo a reserva de flutuabilidade<sup>19</sup> dos navios, o que evitou seus afundamentos.

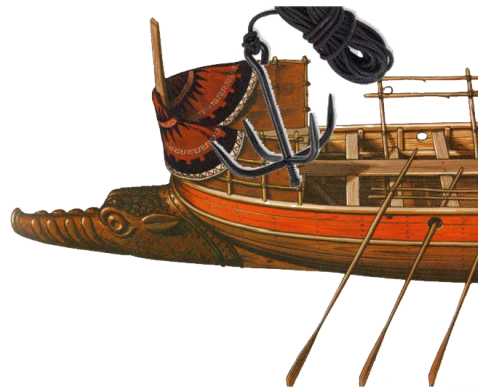
Figura 11 – Navio com esporão e balroa

No acidente com a fragata HELGE INGSTAD, apesar de o bulbo de proa do NM não ter atingido efetivamente o casco do navio, o choque longitudinal com o ferro e a estrutura externa do escovém de boreste do NT SOLA TS, de características mais contusas que o bulbo de proa, causou uma grande destruição ao longo do costado da fragata e um efeito mortal ao atingir a sua linha d'água. Apesar de ser desconhecida a atuação do ferro e da amarra do NT em um possível aprisionamento da fragata por mais tempo junto ao NT, ela nos remete aos balros (fig.11), aludidos na definição original de abalroamento<sup>21</sup>, empregados nos combates navais da antiguidade para abordagem da nau inimiga. A atuação dos bulbos de proa, por sua vez, nos faz lembrar das antigas táticas navais de uso do esporão (fig.11), uma espécie de aríete naval.

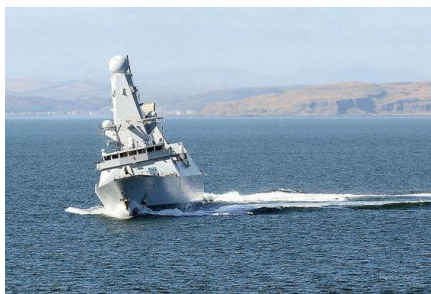
Figura 12 – Guinada acentuada de uma fragata.

Ao analisarmos esses abalroamentos longitudinais, com a dupla bulbo de proa e ferro/estrutura externa do escovém atingindo, isoladamente ou em conjunto, um navio que se encontre em diversas proas e inclinações em relação ao abalroador, podemos ter um espectro de consequências que podem acarretar perda de vidas a bordo e/ou do próprio navio. Caso o NT SOLA TS atingisse a fragata nos momentos iniciais de uma guinada acentuada (fig.12), por exemplo, os danos causados pelo ferro/estrutura externa do escovém poderiam ter devastado as obras vivas da fragata, com um número de mortos e feridos imprevisível, mas provavelmente ela não teria a sua flutuabilidade comprometida. No caso de abalroamento pelo bulbo de proa, dificilmente as avarias abaixo da linha d'água poderiam ser evitadas e a extensão de compartimentos alagados dificultaria muito o seu controle, fazendo o navio afundar mais rapidamente.
