O AFUNDAMENTO DO HMNZS *MANAWANUI*

Cinemática do acidente

Resumo do Acidente

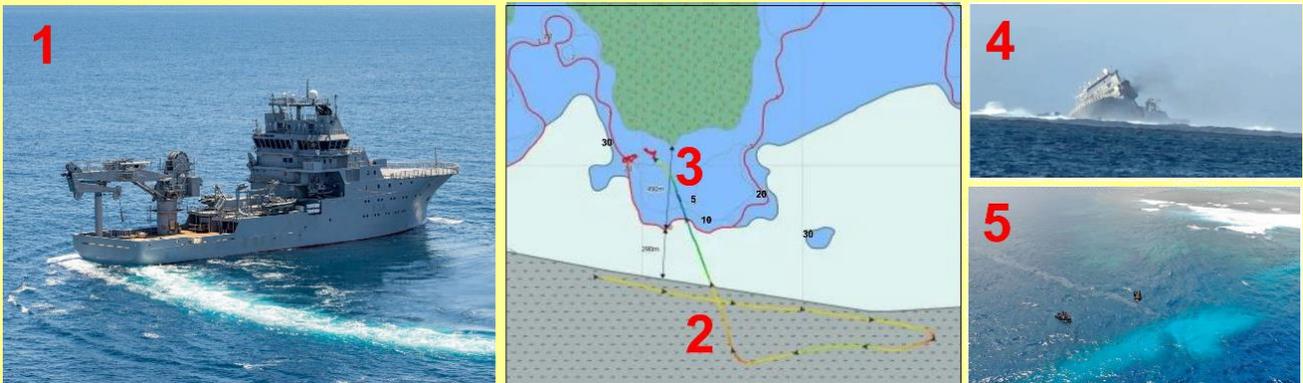
No sábado, 5 de outubro de 2024, o navio da Marinha Real da Nova Zelândia HMNZS *Manawanui* estava conduzindo operações de pesquisa ao sul de Apia, Samoa. O vento estava com direção sudeste e intensidade de 6 nós. Por volta das 18:15, o navio guinou para boreste a fim de efetuar uma curva de 180° (1). Ao atingir o rumo 340°, o navio travou nesse rumo e aumentou a velocidade dirigindo-se perigosamente em direção a águas rasas (2). O Oficial na manobra tentou guinar o navio para boreste, porém sem sucesso. Entendendo erroneamente que o problema era uma falha no sistema de propulsão, também não teve sucesso na tentativa de reduzir velocidade do navio ou parar as máquinas.

Por volta das 18:17, depois de percorrer 650 metros a uma velocidade de mais de 10 nós, o navio, calando 6,8 metros, após efetuar uma série de colisões com o fundo no final do percurso, encalhou no fundo de recifes (3). O controle total do sistema de propulsão do *Manawanui* só foi restabelecido 10 minutos depois, às 18h27, quando o piloto automático do navio foi desativado.

Aproximadamente às 18:46, cerca de 30 minutos após o encalhe inicial, foi tomada a decisão de abandonar o navio (4). Depois de ser abandonado, ele veio a sofrer uma série de incêndios catastróficos, antes de adernar para boreste e afundar na manhã de domingo, 6 de outubro (5).
